Abdeckkappe VAMC-B-S6-CTR

FESTO

Cover cap VAMC-B-S6-CTR

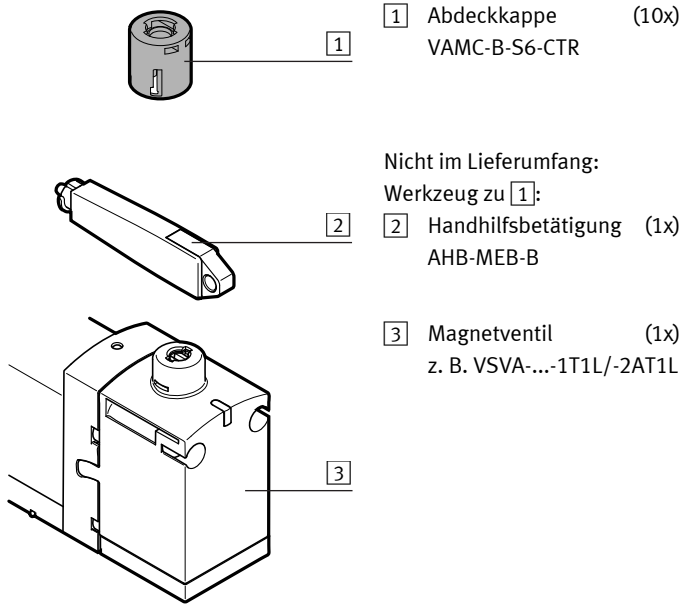
1. Teileliste

Abdeckkappe VAMC-B-S6-CTR:
Manuelle tastende Betätigung des Magnetventils 3 (→ Abschnitt 5a).
Manuelle rastende Betätigung des Magnetventils 3 (→ Abschnitt 5b).

Die Verwendung der Handhilfsbetätigung 2 ist nur zulässig bei Abdeckkappen 1 mit eingprägtem Buchstaben B.

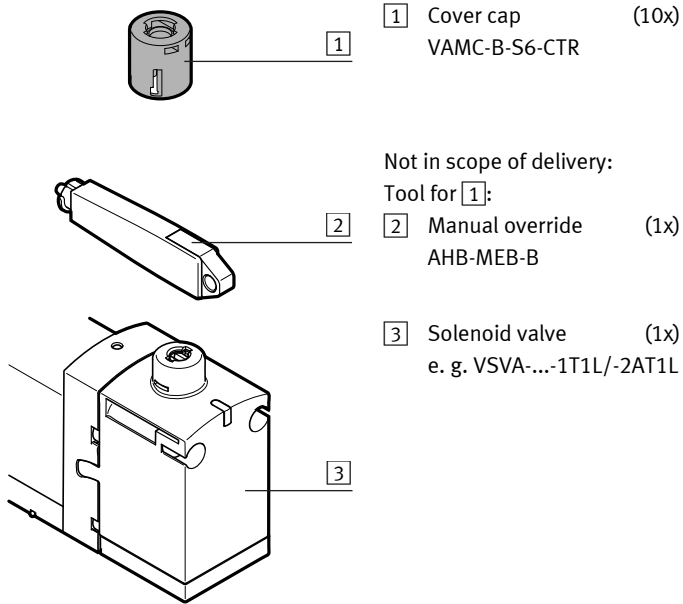
1. Parts list

Cover cap VAMC-B-S6-CTR:
Manual non-detenting actuation of the solenoid valve 3 (→ section 5a).
Manual detenting actuation of the solenoid valve 3 (→ section 5b).

Usage of the manual override 2 is only permissible for cover caps 1 with stamped letters B.

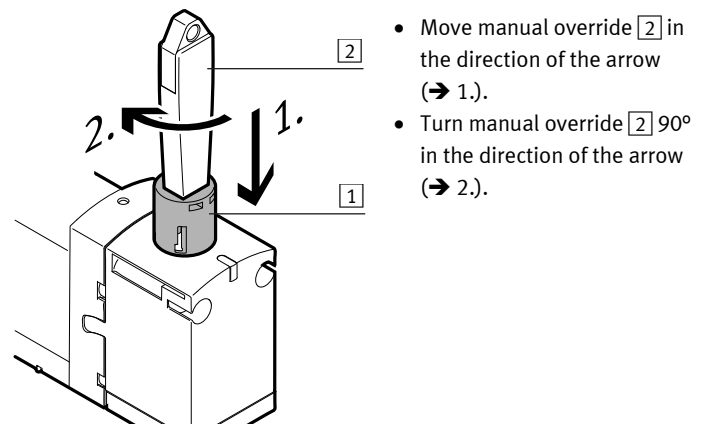
6b. Detenting actuation

Detenting actuation of the solenoid valve 3 is only possible with the manual override 2.
